金华市婺城区罗店镇九龙石灰岩矿废弃矿 山生态修复治理工程多余土石料 方量测算报告

金华智和土地勘测规划有限公司

2022年9月16日

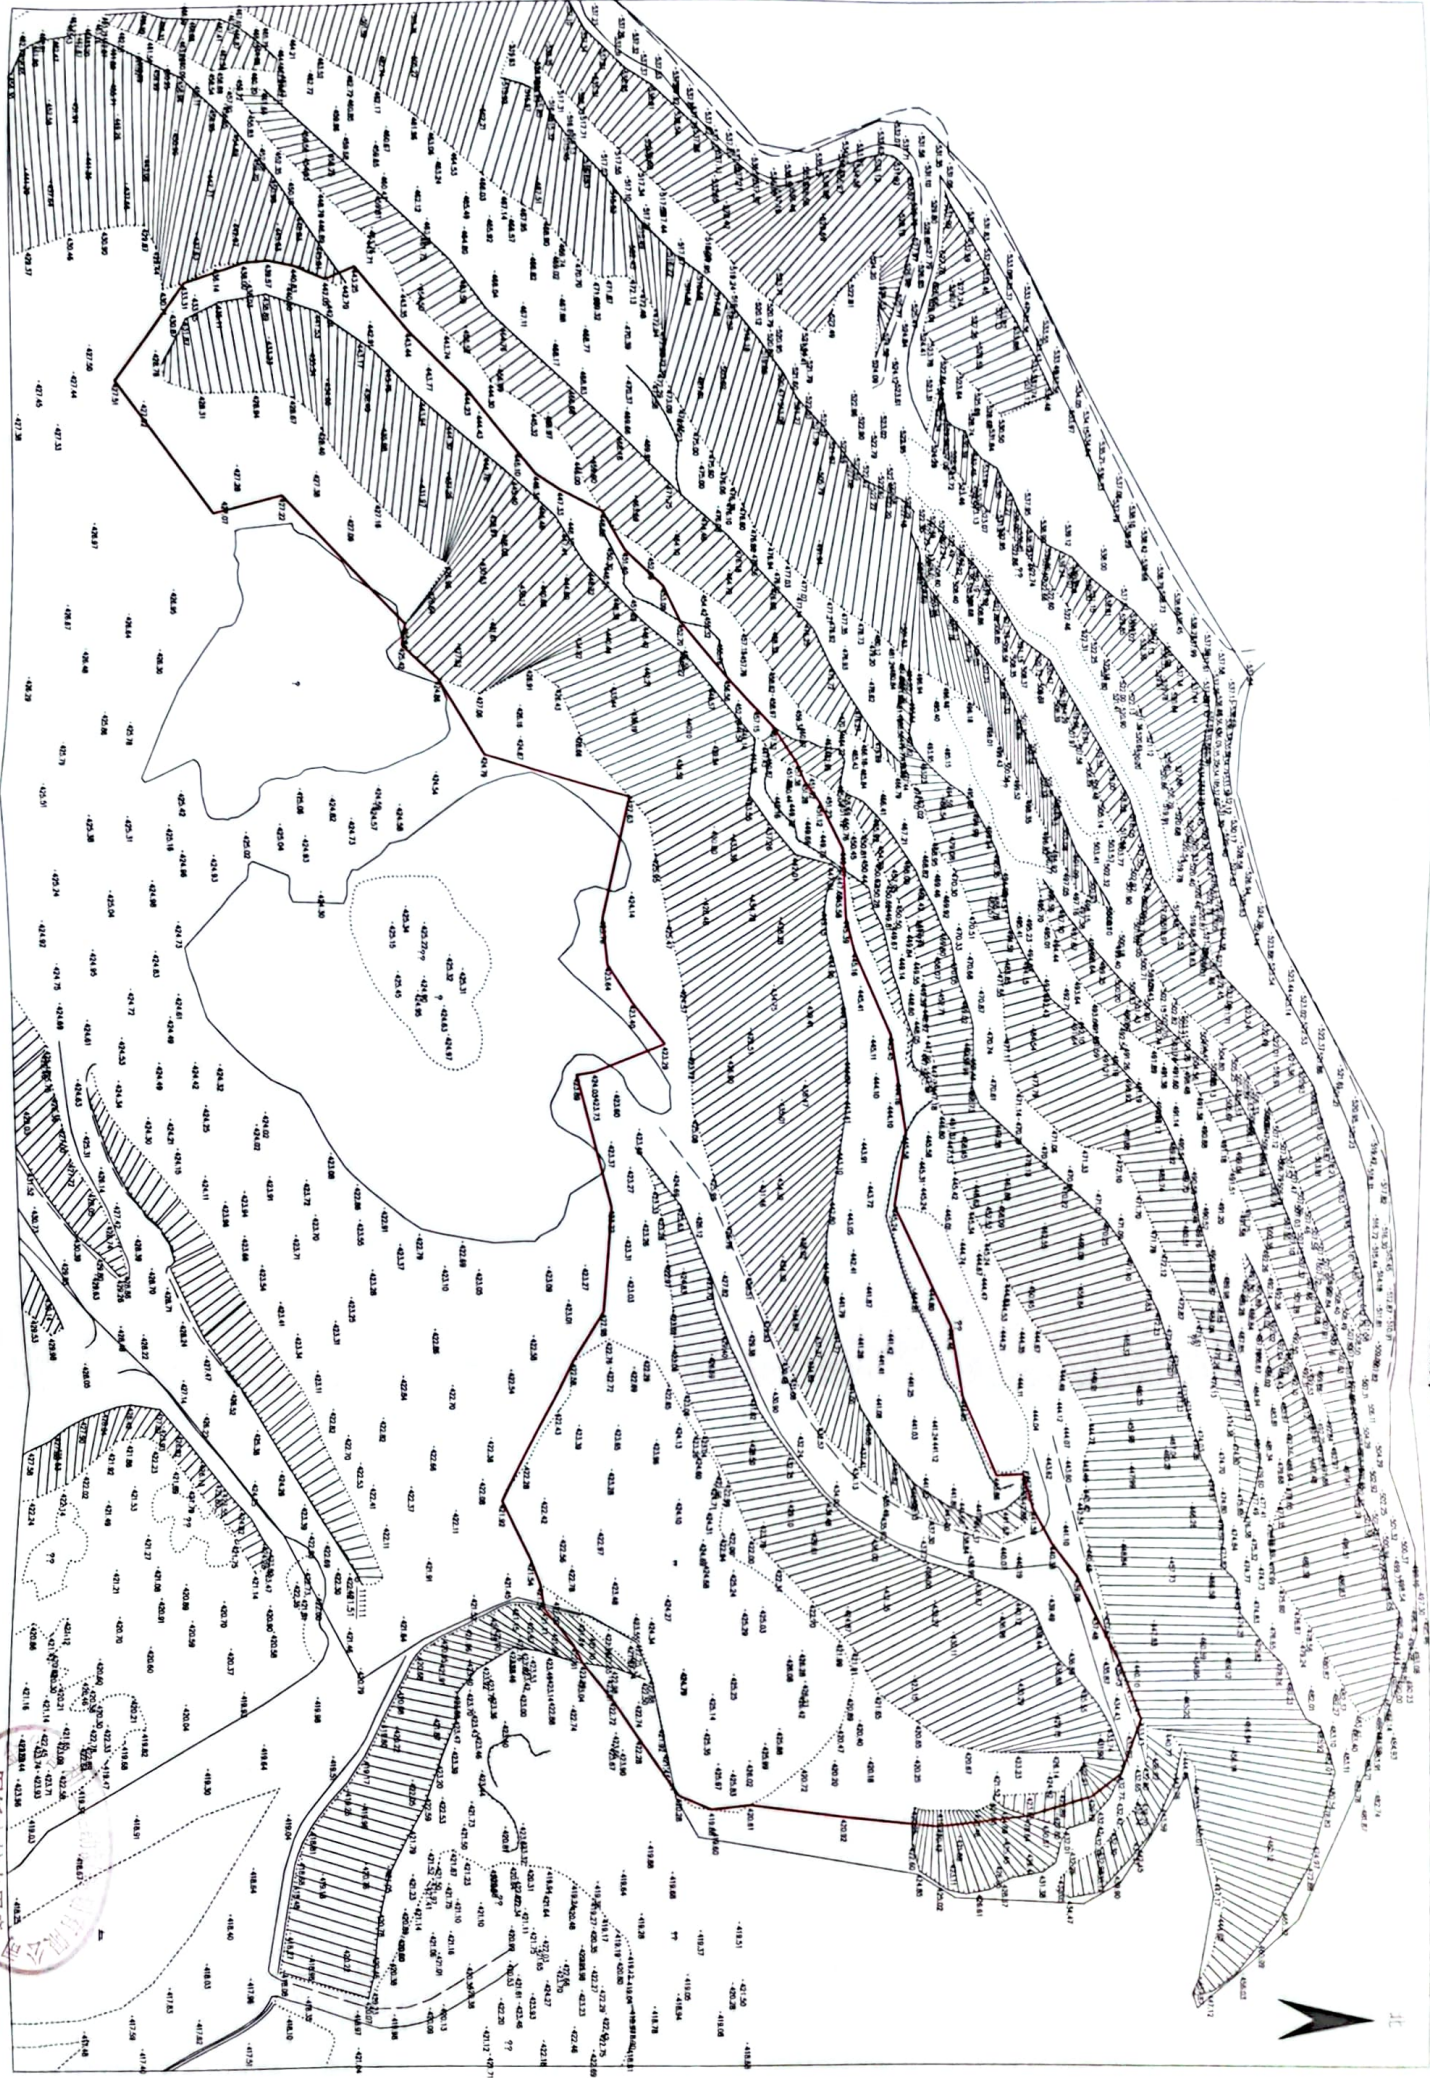
金华市婺城区罗店镇九龙石灰岩矿废弃矿山生态修复治理工程现状地形图

本次测量采用大疆 M300 无人机和 GPS RTK 结合，实地测绘出范围内的标高，测量间距约 10 米。
